RAPPORT D'INSPECTION VÉHICULE

N° INSP_2026-10-16_MINI01

MINI John Cooper Works E

258 ch · Compacte · 2025

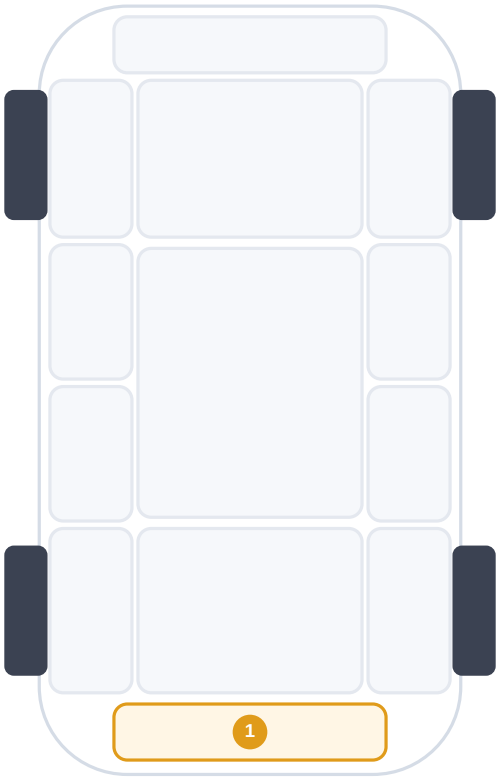
1 Pare-chocs arrière

Rayures superficielles dans la zone de chargement, retirées avant la livraison.

Console centrale : légères rayures sur le plastique dur.

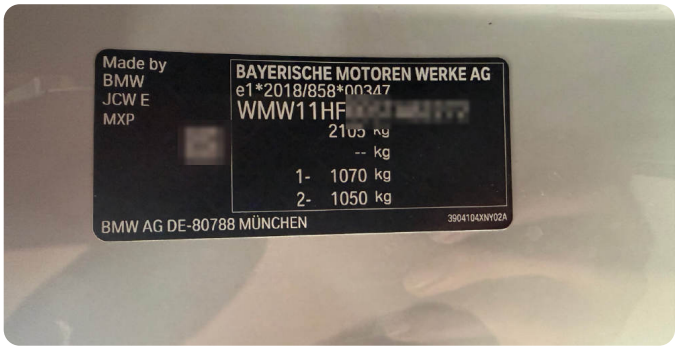
Photo du numéro de châssis (VIN)

Concordance du VIN (titre, châssis, annonce) Conforme

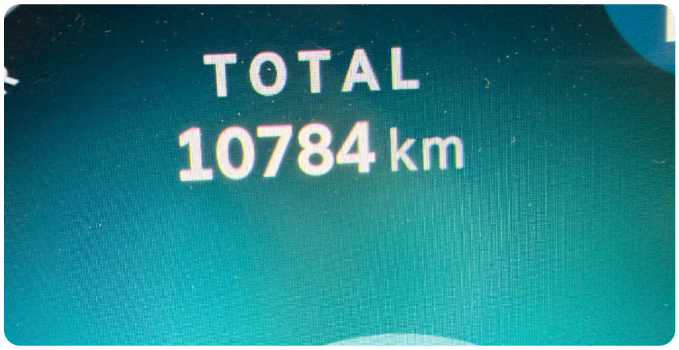
Photo du compteur

Cohérence du kilométrage Conforme Kilométrage lu au calculateur : 10 784 km
